Obra: **REPARACIÓN Y REFACCIÓN DEL SECTOR TECHO - ALBERGUE UNIV.**

Ubicación: **CAMPUS DR. DEODORO ROCA - CIUDAD DE CORRIENTES**

Plano: **RELEVAMIENTO**

PLANO:  
**A0-01**  
06/2024

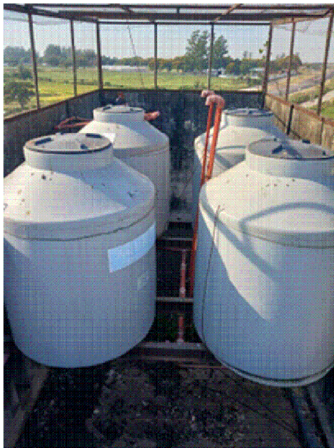
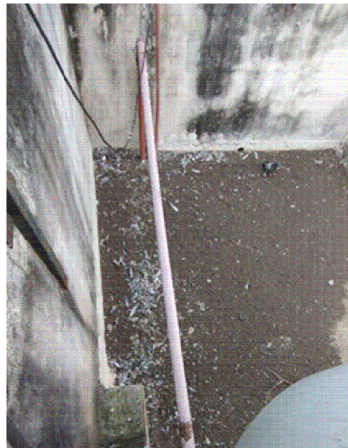
Sector tanque de reserva (oeste)

- Desagües pluviales tapados por residuos (descarga de losa y canaleta).
- Desprendimiento de revoques en cielorraso aplicado (losa).
- Proceso de oxidación de armaduras que componen la losa.
- Reja de protección de torre de ventilación faltante.

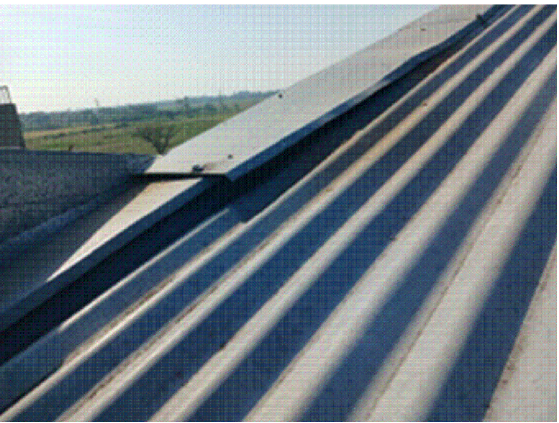
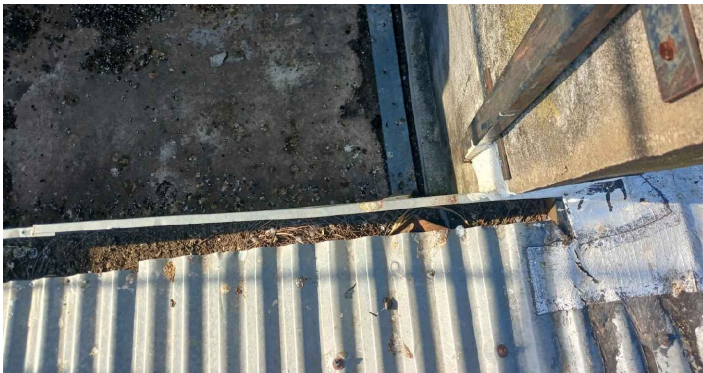
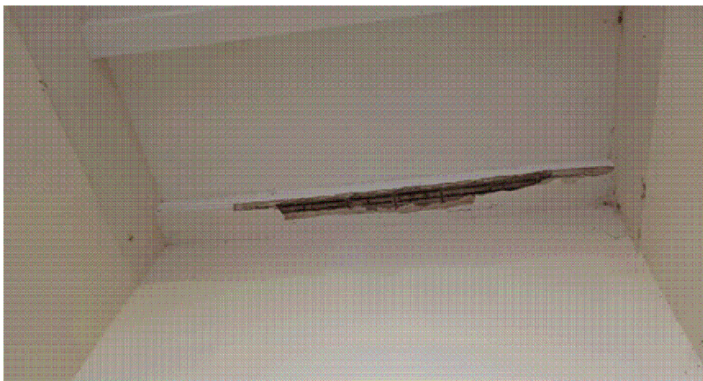
Sector Cubierta

- Desprendimiento de babetas, cumbrera y cupertinas
- Clavos auto perforantes faltantes o flojos
- Reja de protección de torre de ventilación faltante.
- Espacios entre chapa y mampostería sin tapar.
- Invasión de murciélagos en el tímpano de la nave central.
