Obra: **REPARACIÓN Y REFACCIÓN DEL SECTOR TECHO - ALBERGUE UNIV.**

Ubicación: **CAMPUS DR. DEODORO ROCA - CIUDAD DE CORRIENTES**

Plano: **RELEVAMIENTO**

PLANO:  
**A0-01**  
06/2024

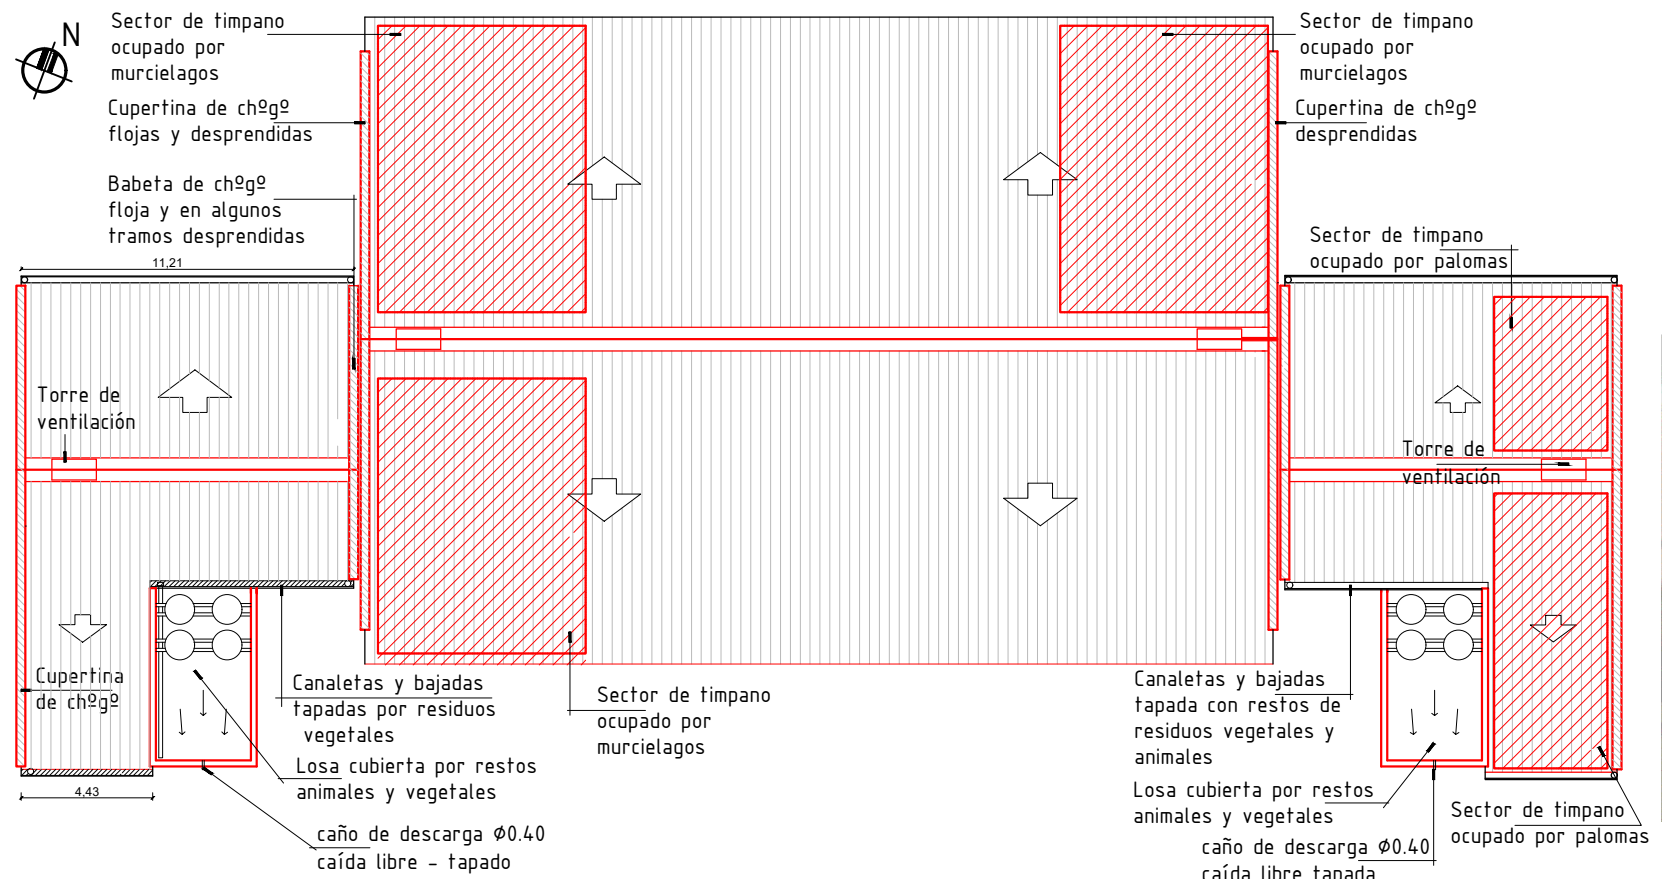
PLANTA DE TECHO

Sector tanque de reserva (oeste)

- Desagües pluviales tapados por residuos (descarga de losa y canaleta).
- Desprendimiento de revoques en cielorraso aplicado (losa).
- Proceso de oxidación de armaduras que componen la losa.
- Reja de protección de torre de ventilación faltante.

Sector Cubierta

- Desprendimiento de babetas, cumbrera y cupertinas
- Clavos auto perforantes faltantes o flojos
- Reja de protección de torre de ventilación faltante.
- Espacios entre chapa y mampostería sin tapar.
- Invasión de murciélagos en el tímpano de la nave central.
