Obra: **REPARACIÓN Y REFACCIÓN DEL SECTOR TECHO - ALBERGUE UNIV.**

Ubicación: **CAMPUS DR. DEODORO ROCA - CIUDAD DE CORRIENTES**

Plano: **PLANTA PROYECTO - TERRAZA TANQUES DE RESERVA**

PLANO:
A0-03

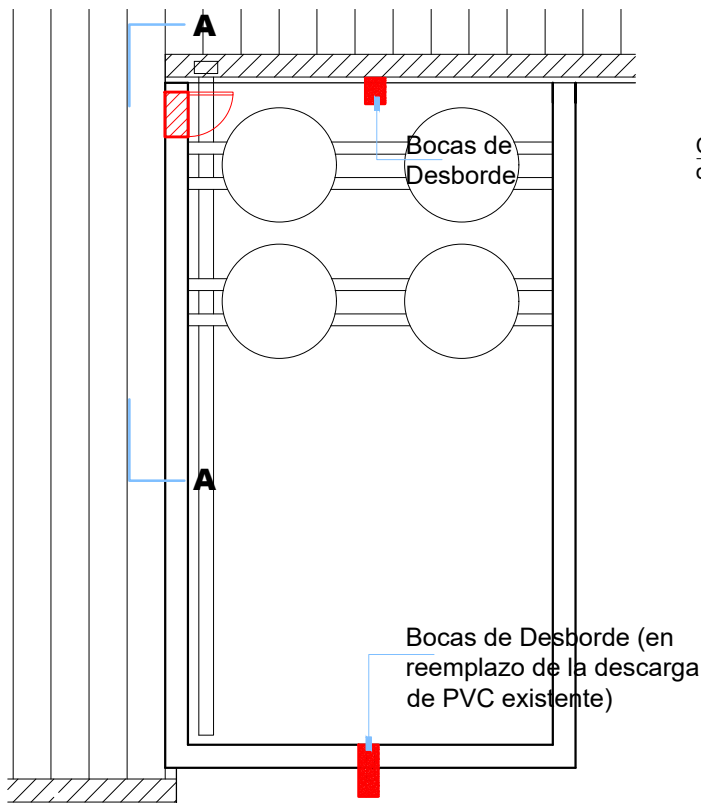
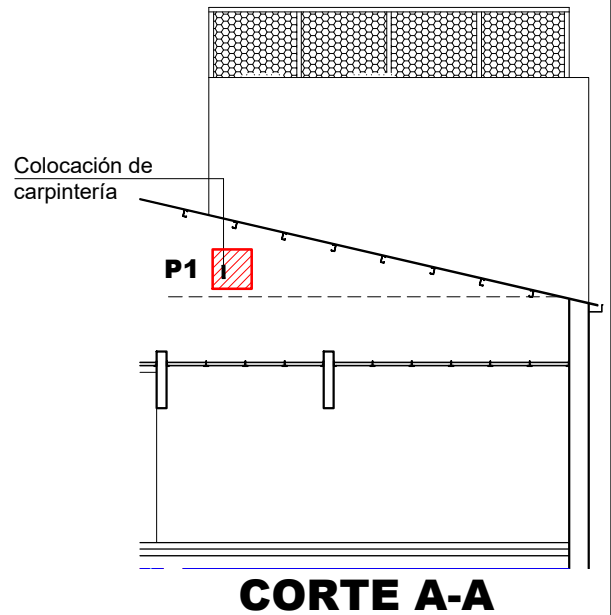
PLANTA DE TECHO (sector oeste)

TAREAS A REALIZAR

En sector losa

- Colocación de carpintería metálica (P1 60x60)
- Limpieza e impermeabilización de superficie de losa de tanques
- Colocación de impermeabilizante líquido a base de poliuretano en toda la losa (20m²).
- Realizar orificios en las canaletas existentes para bocas de desbordes de sección rectangular de ch° g° n° 25 de 2"x4". La misma sección será utilizada para las descargas de las losas en el sector del tanque de reserva.

En cielorraso bajo losa

- Cepillado de acero y tratamiento fosfatizante.
- Revoque interior completo con material con cero retracción (0,70m²).
- Pintar cielorraso (21m²)
